I progetti pilota della Provincia Autonoma di Bolzano

The Pilot Projects of the Provincia Autonoma di Bolzano

PAOLO MONTAGNER - LUDWIG NÖSSING

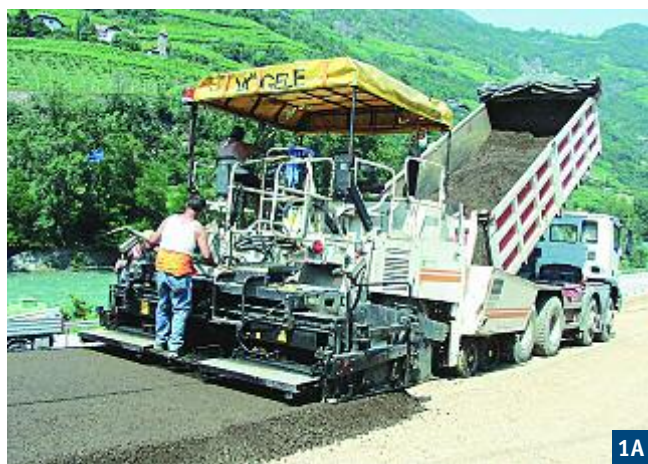
Fig. 1 Stesa di misto cementato confezionato con inerti di riciclo

Nel 2001 è stato sperimentato un misto cementato con inerti di riciclo (con una quota di fresato corrispondente al 30% della massa totale degli aggregati) e l'aggiunta di emulsione bituminosa in modo da ottenere una miscela meno rigida e meno fragile. L'intervento è stato realizzato sulle rampe del nuovo svincolo tra la SS 12 (dell'Abetone e del Brennero) e la SS 241 (di Val d'Ega e Passo Costalunga), in parte con il nuovo materiale, in parte con la miscela tradizionale. In entrambi i casi è stato utilizzato un impianto fisso di miscelazione e si è proceduto alla stesa mediante vibrofinitrice (**Fig. 1A**).

bituminoso rende la miscela meno fragile, incrementando la sua vita utile, con evidenti vantaggi prestazionali per tutta la pavimentazione (**Fig. 1B**).

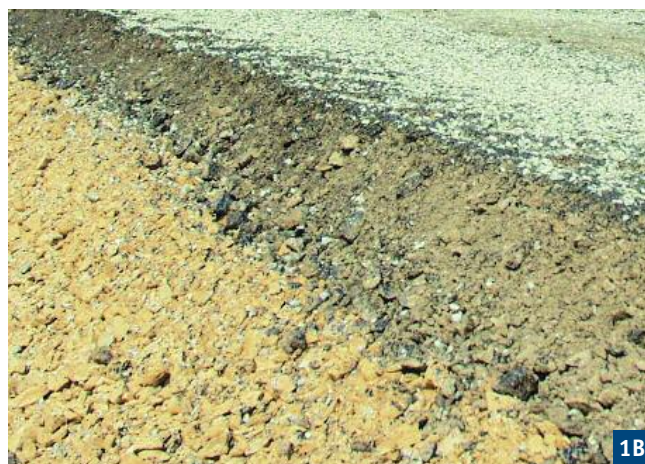
L'intervento è stato eseguito in diversi tratti della SS 620 di Lavazé oltre quota 1000 m s.l.m.. Il progetto iniziale prevedeva la fresatura di 6 cm e la miscelazione del restante spessore di conglomerato bituminoso, della sottostante fondazione e di parte del sottofondo

con idonea macchina stabilizzatrice/riciclatrice, fino a raggiungere una profondità di 30 cm.

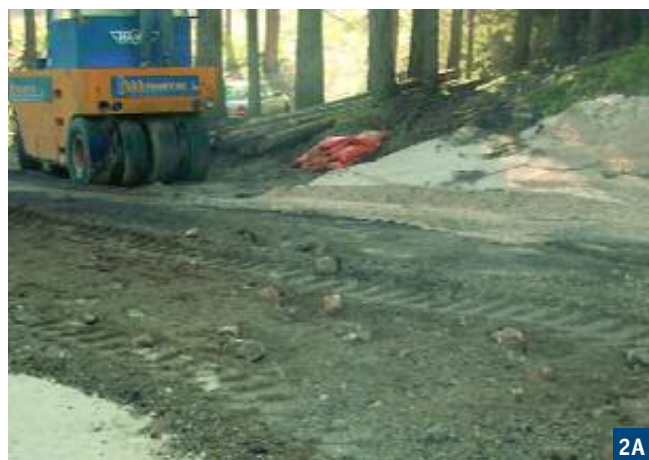
2A

La presenza nel sottofondo di trovanti di dimensioni superiori ai 100 mm (**Fig. 2A**), per evitare danni al rotore del pulvimixer (**Fig. 2B**), ha obbligato a ridurre la profondità del trattamento a 15-20 cm, corrispondenti al residuo spessore di conglomerato bituminoso ed al poco consistente strato di fondazione.

Fig. 2 Stabilizzazione con calce e cemento

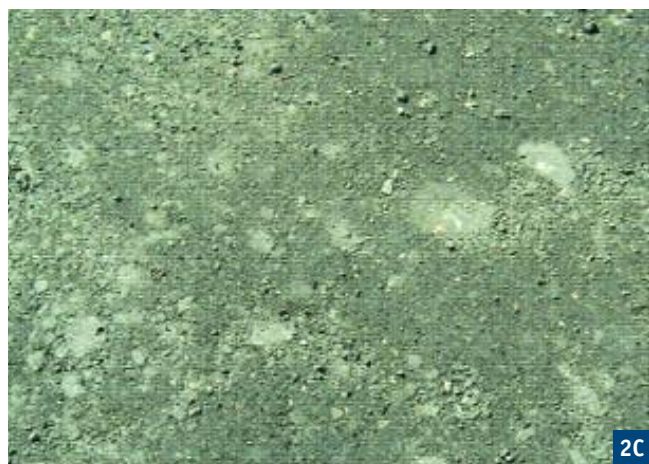
2C

Trattandosi di materiali prevalentemente granulari con una minima frazione fine (**Fig. 2C**), sono stati aggiunti, per ogni metro quadrato, 4 kg (pari all'1% in peso) di calce idrata e 10 kg (pari al 2,5% in peso) di cemento.

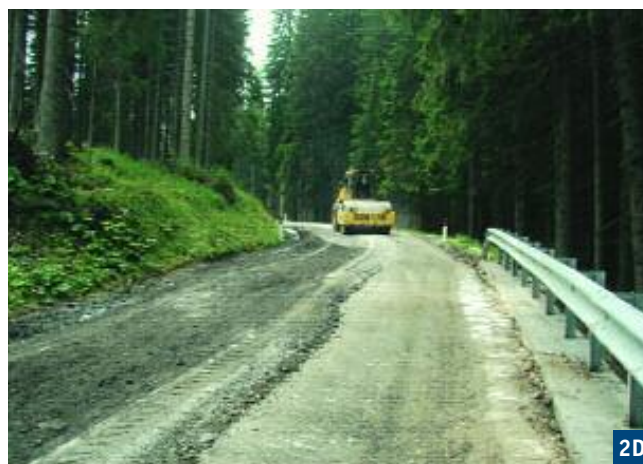
2D

Alla miscelazione, realizzata con 2 passate della macchina stabilizzatrice, è seguito lo spianamento con la livellatrice e la compattazione con rullo vibrante (**Fig. 2D**) e rullo gommato.

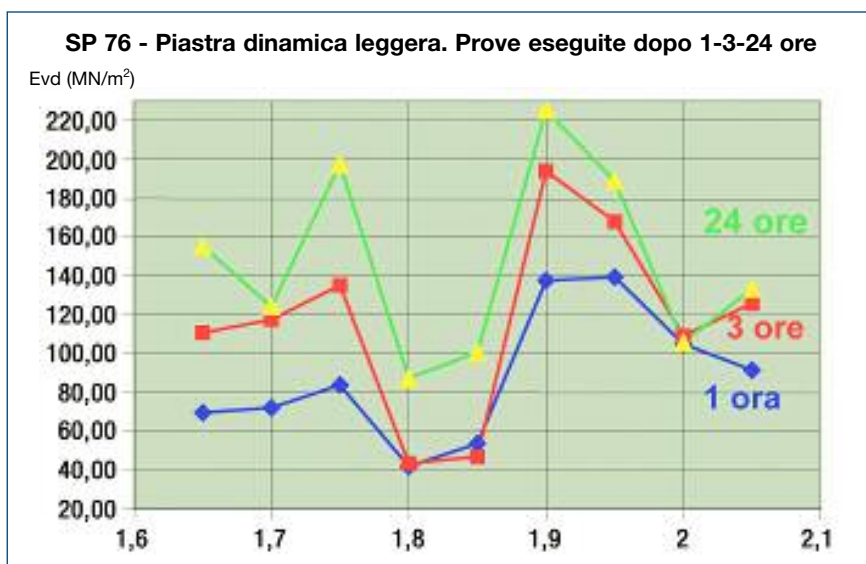
Fig. 3 Risultati di prove di piastra dinamica leggera

La maggior parte dei controlli è stata fatta nell'immediato con la piastra dinamica leggera. Nelle prove effettuate dopo intervalli di 1, 3 e 24 ore dalla compattezza è stato possibile valutare il contributo del "legante cemento" in relazione all'aumento del modulo dinamico nelle prime 24 ore (**Fig. 3**).

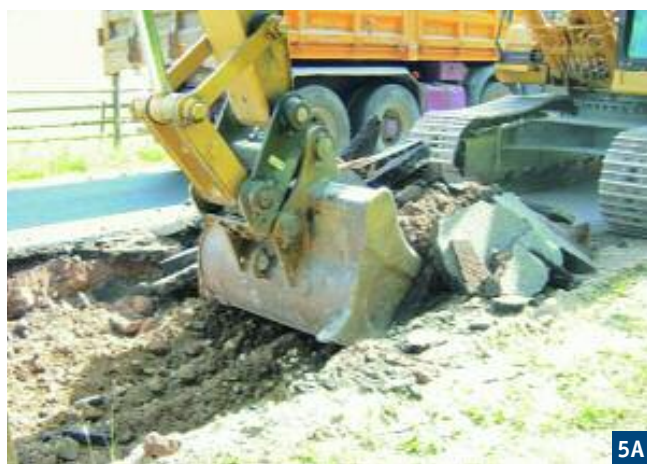
5A

Fig. 5 Correzione granulometrica sulla SP14 di Aldino

Nel 2004, è stata sperimentata la bonifica dello strato di fondazione mediante correzione granulometrica su due tratti della SP 14 di Aldino e della SP 79 di Anterivo. Anche in questo caso si è trattato di intervenire su strade prive di un vero e proprio strato di fondazione. Dovendo operare in presenza di traffico i lavori sono stati divisi in fasi che hanno interessato alternativamente metà della sede stradale, come risulta dalla **Fig. 4**. Nella prima fase si è proceduto alla demolizione di una semicarreggiata (**Fig. 5A**) asportando la pavimentazione

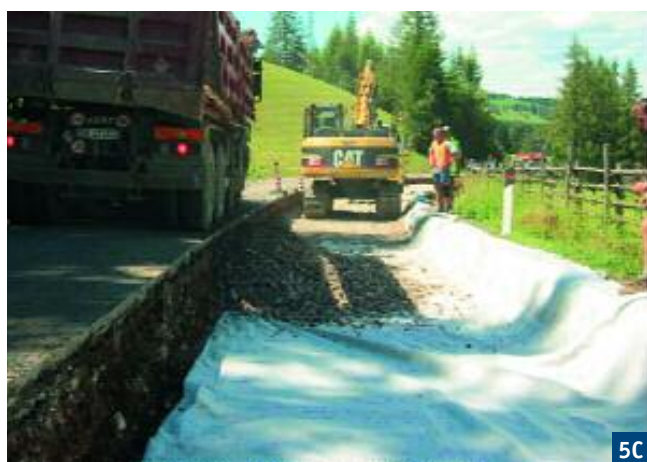
5C

Si evidenzia che i blocchi di conglomerato bituminoso della vecchia pavimentazione sono stati frantumati insieme al materiale lapideo e sono andati a costituire parte delle nuove pezzature (**Fig. 5C**).

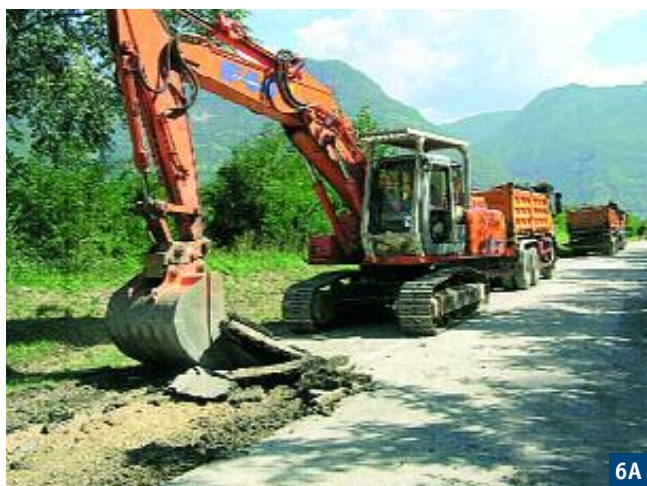
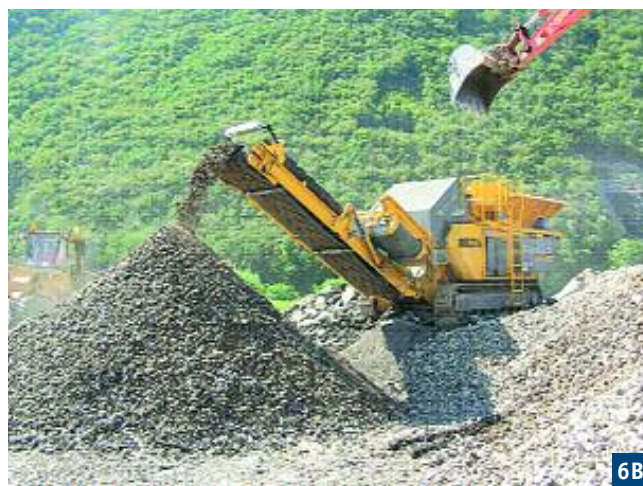
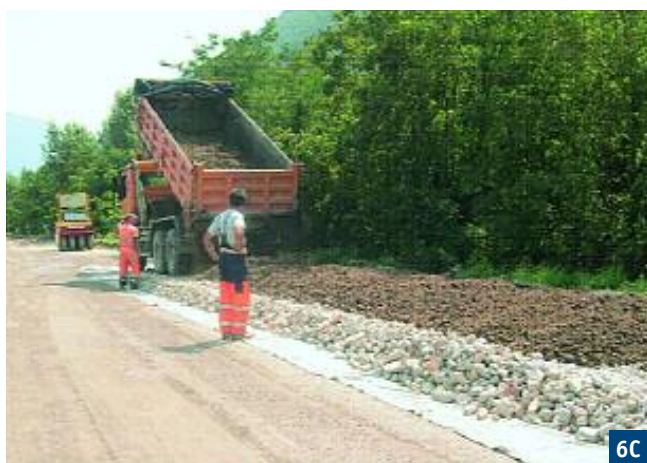
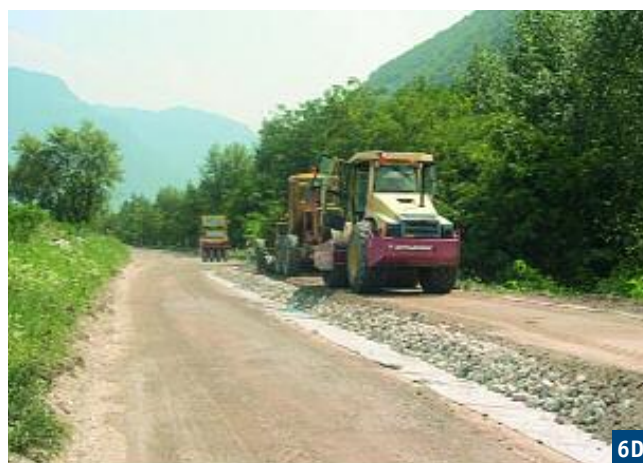
Fig. 6 Correzione granulometrica sulla SP 172 di Ischia Frizzi

Il progetto pilota è stato realizzato nella zona di Bolzano Sud, sulla SP 172 di Ischia Frizzi, dalla cava inerti Maier fino al ponte della discarica di Vadena, su un tratto di circa 1750 m (Fig. 6).

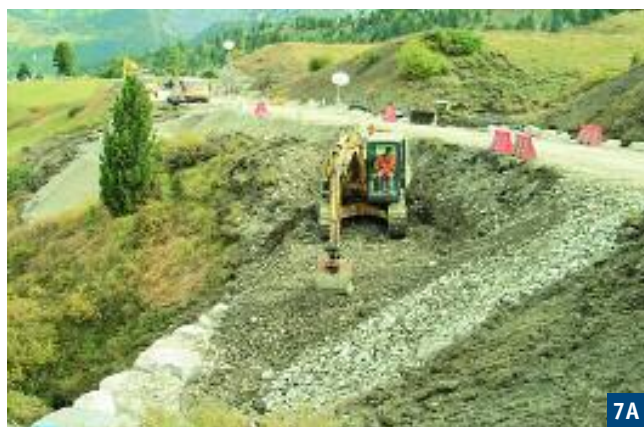
7A

Sulla base dei risultati del monitoraggio delle temperature è stata progettata una bonifica fino alla profondità di 130 cm rispetto al piano viabile esistente, prevedendo il riutilizzo dei materiali provenienti dagli scavi (**Fig. 7A**), integrati con materiali lapidei

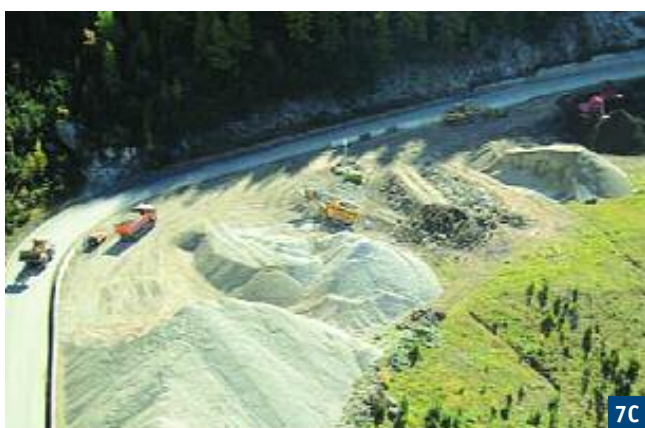
7C

Il materiale di risulta è stato trasferito in una piazzola esistente lungo la stessa strada (**Fig. 7C**), circa 2 km a valle del tratto interessato dai lavori, dove mediante un frantoio mobile munito di vaglio sgrossatore si è proceduto alla disaggregazione e alla separazione in varie pezzature. Analogo processo è stato attuato con i materiali lapidei raccolti nella zona, talvolta anche insieme ai materiali granulari della vecchia pavimentazione, per favorirne la miscelazione e migliorarne la qualità.

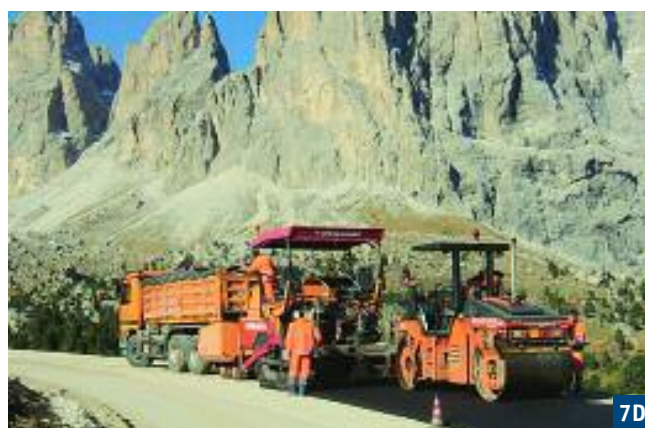
7D

La pavimentazione è stata completata con uno strato di binder di 6 cm ed un tappeto d'usura di 4 cm (**Fig. 7D**). In considerazione della notevole distanza tra l'impianto di produzione del conglomerato bituminoso e il luogo di stesa, oltre alle temperature sensibilmente basse per

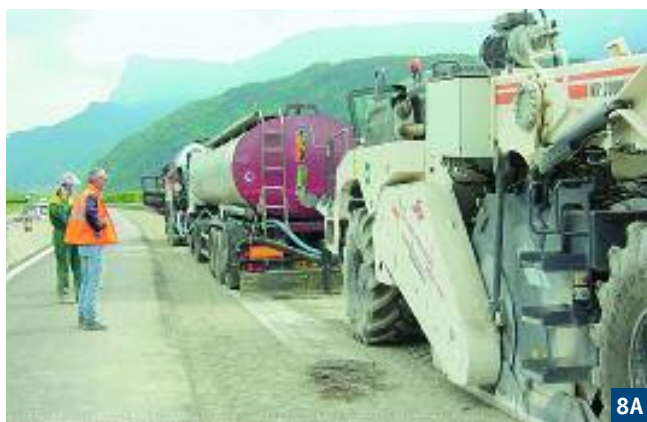
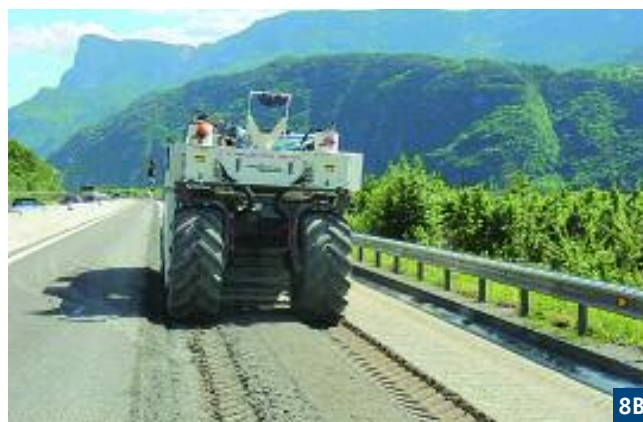
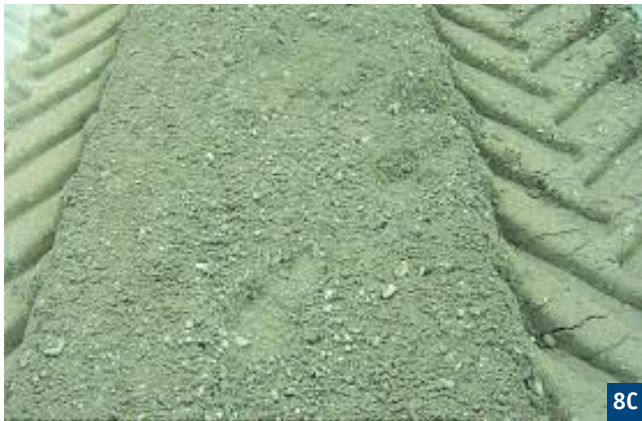
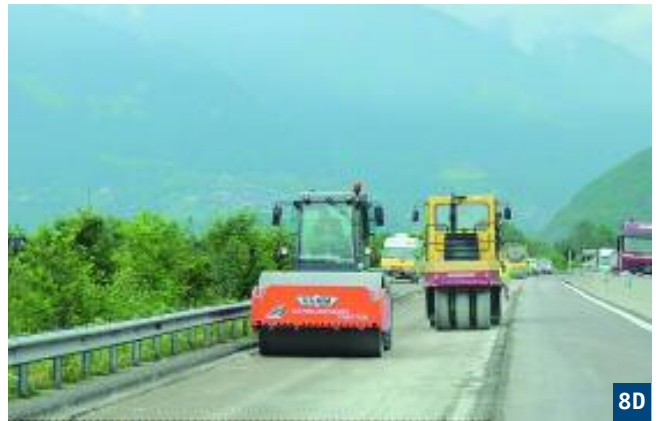
Fig. 8 Stabilizzazione con cemento e bitume schiumato – emulsione bituminosa

La sperimentazione ha interessato la sola corsia di marcia per un tratto di circa un km (dalla progressiva 16+00 alla 17+00) in direzione Bolzano (**Fig. 8**).

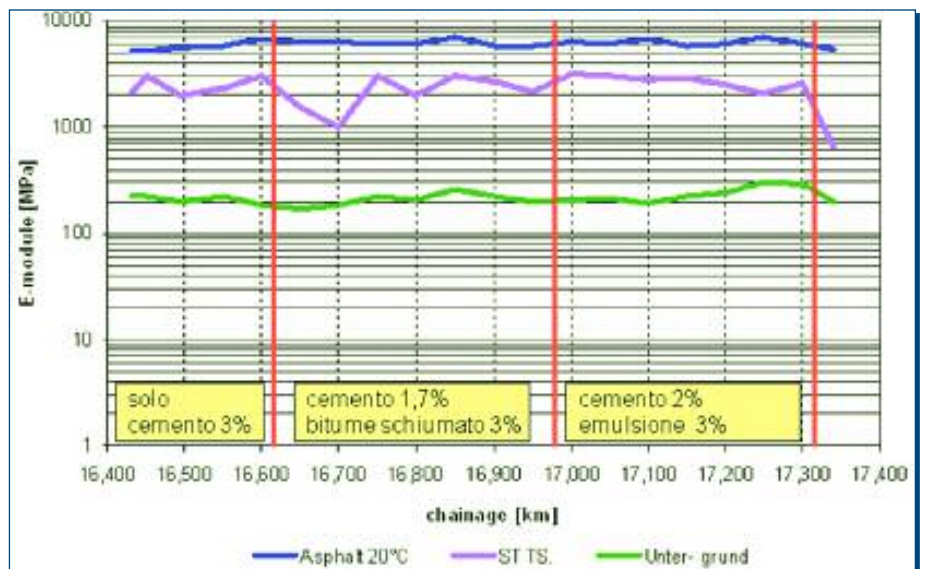
Fig. 9 Risultati delle prove di FWD eseguite dopo 30 gg. dal trattamento

Il primo rilievo (Fig. 9) non ha evidenziato valori del modulo elastico molto diversi tra i tre materiali, salvo una maggiore dispersione dei valori per la tratta con bitume schiumato. Per le misure successive è atteso un più rapido deterioramento della miscela con solo cemento in quanto l'inserimento del bitume (in forma di schiuma ovvero di emulsione bituminosa) dovrebbe ridurre la fragilità e quindi la fessurazione progressiva tipica dei misti cementati. ■
