# Interventi di riabilitazione con conglomerato a freddo di una pista di volo nell'Oceano Pacifico

## *Reinstatement of an airport runway in the Pacific Ocean with cold mixes*

JOHN VERCOE, ANNA D'ANGELO  
*Downer*

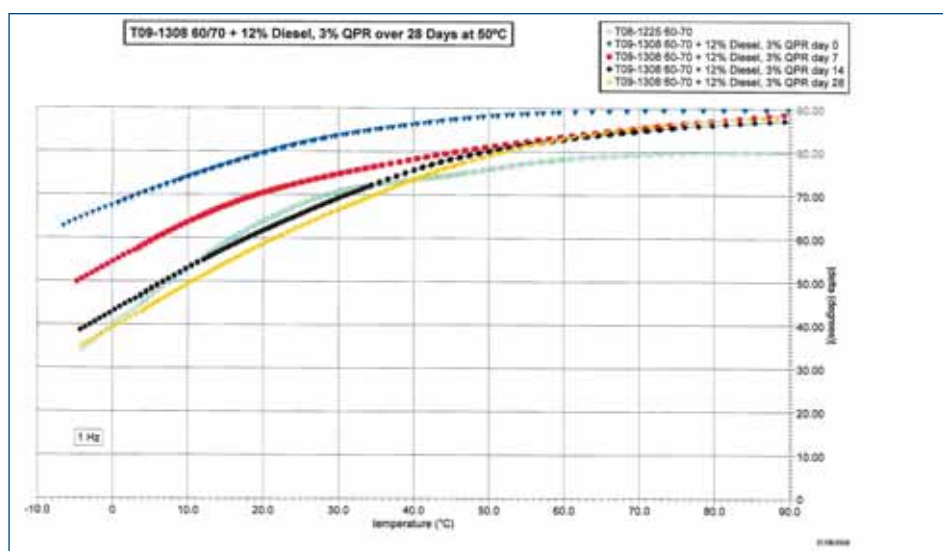
Fig. 2 Analisi del legante con il DSR

un additivo (QPR). Il legante è stato testato con il *Dinamic Shear Rheometer* ed è stata valutata la variazione nel tempo delle sue caratteristiche (Fig. 2).

Dai grafici si vede che dopo 28 giorni il legante è simile ad un tradizionale bitume 60/70.
