# Rassegna del bitume

**Buche d'asfalto: un problema non solo tecnico**

**Asphalt holes: not only a technical problem**

*Stefano Ravaioli*  
*SITEB*

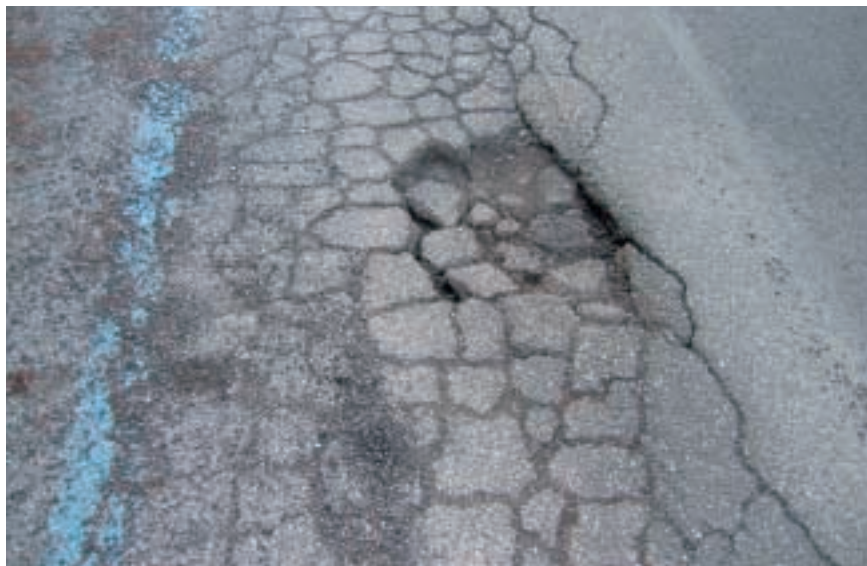
FIG. 3 Rottura tipica a "pelle di cocodrillo"

pavimentazione che nascono da carenze di portanza del sottofondo. Sono lesioni che nascono in basso e risalgono in superficie per effetto di spessori sbagliati, di moduli non corretti e di sottofondi non adeguati. Per progettazione si intende la corretta valutazione delle proprietà portanti del sottofondo ma anche il mix design (ovvero progetto della miscela) che deve stabilire i giusti spessori e i moduli in funzione delle caratteristiche del sottofondo. »

Una carenza strutturale tipica del pacchetto della sovrastruttura si manifesta con la cosiddetta "rottura a pelle di cocodrillo" (Fig. 3). Si tratta di rotture della

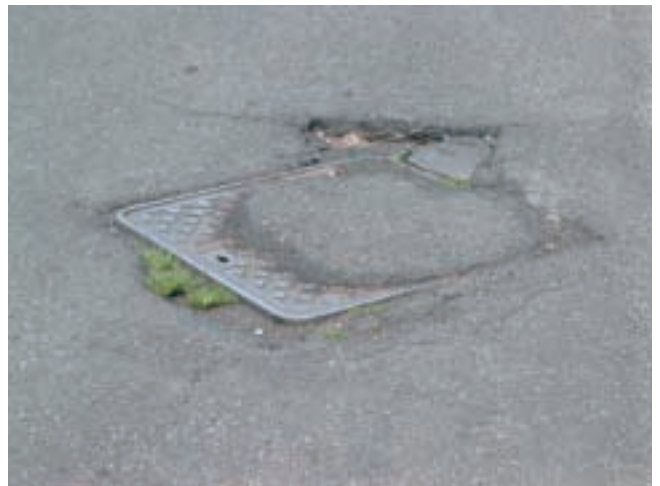
FIG. 5 Chiusini "annegati" nell'asfalto

funzione della strada. La mancata cura con cui vengono sistemati dopo una stesa di conglomerato, causa la rottura delle pavimentazioni sia per la differente dilatazione termica di elementi in cemento, acciaio e ghisa, rispetto all'asfalto, sia perché vengono spesso ricoperti dal conglomerato (Fig. 5), oppure non sempre vengono rialzati e riportati in quota come dovrebbero, oppure ancora manca una compattazione specifica intorno a questi elementi che va fatta con apposite piastre vibranti.
